Wenn der Fahrtrieb leckt

Die Fahrtriebspumpe ist undicht – was tun? Thomas Kübel-Sorger, Geschäftsführer der Hydraulik-Technik Kh. Hauck GmbH in Neustadt an der Weinstraße, beschreibt den konkreten Schadenfall, die Reparatur des Fahrtriebs eines Volvo Radladers L 40B.

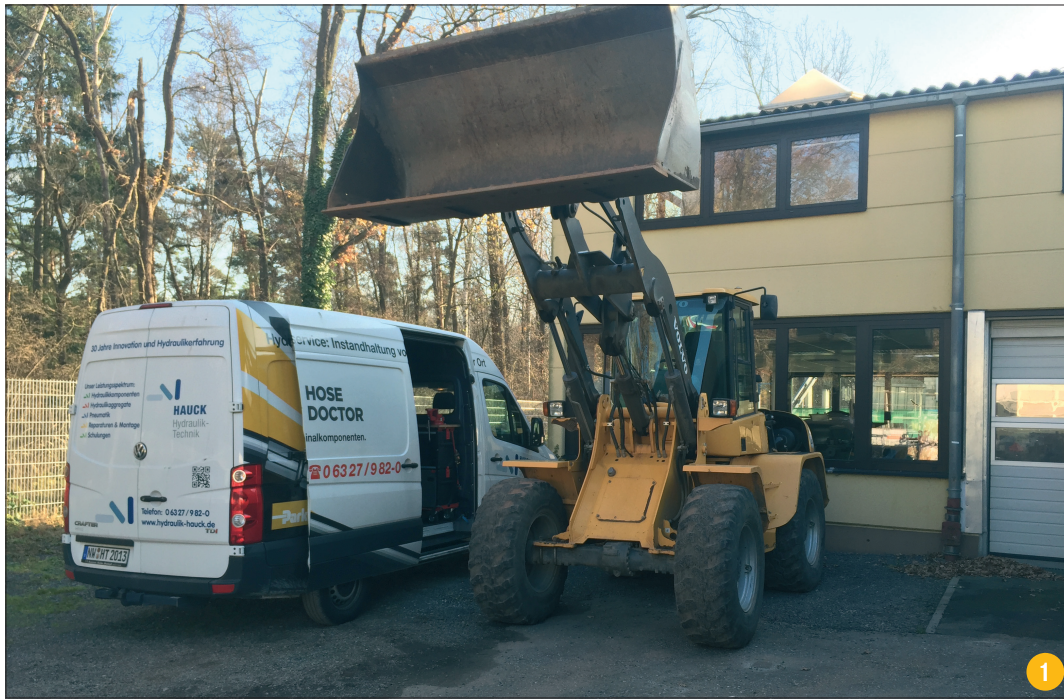
Der Kunde – ein Garten- und Landschaftsbaubetrieb – meldete sich bei Hauck Hydrauliktechnik. Es gab Probleme mit seinem Radlader Typ Volvo L 40B. Es gab Undichtigkeiten an der Fahrtriebspumpe, die Arbeitshydraulik machte ungewöhnliche Geräusche und die Lenkung war schwergängig (**Bild 1**). Nach telefonischer Abklärung mit den Reparaturexperten vereinbarte man, dass der Kunde seinen Radlader in die Hauck Werkstatt bringt.

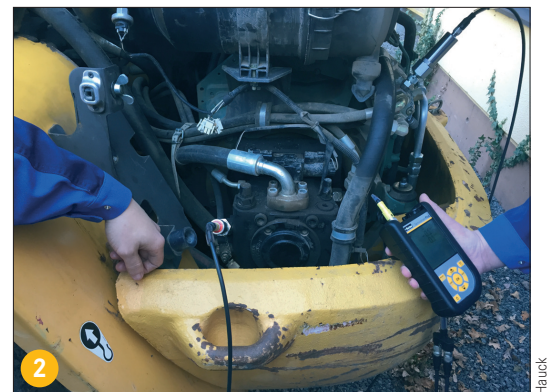
Nach einer ersten Untersuchung und einer Leistungsmessung (**Bild 2**) zeigten sich die folgenden Probleme: Die Antriebswelle der Fahrtriebspumpe vom Typ Bosch Rexroth A4VG71DA war im Bereich des Wellendichtrings undicht. Außerdem waren alle Arbeitskolben am Kolbensschuh abgelaufen (**Bild 3**). Diverse Teile wie Lager, Arbeitskolben sowie die Dichtsätze mussten ersetzt werden. Andere
